ΕΡΓΟΔΟΤΗΣ  
Ευσταθία Γουλιανέρη

ΘΕΣΗ  
Πατησίων 72 και Αντωνίου  
Ο.Τ. 77089  
Κεντρικός Τομέας Αθηνών  
Δήμος Αθηνών

ΑΡΙΘΜΟΣ ΣΧΕΔΙΟΥ  
Π-13

ΤΟΜΗ Β - Β' (Ε - Ε') / ΝΟΤΙΑ ΟΨΗ

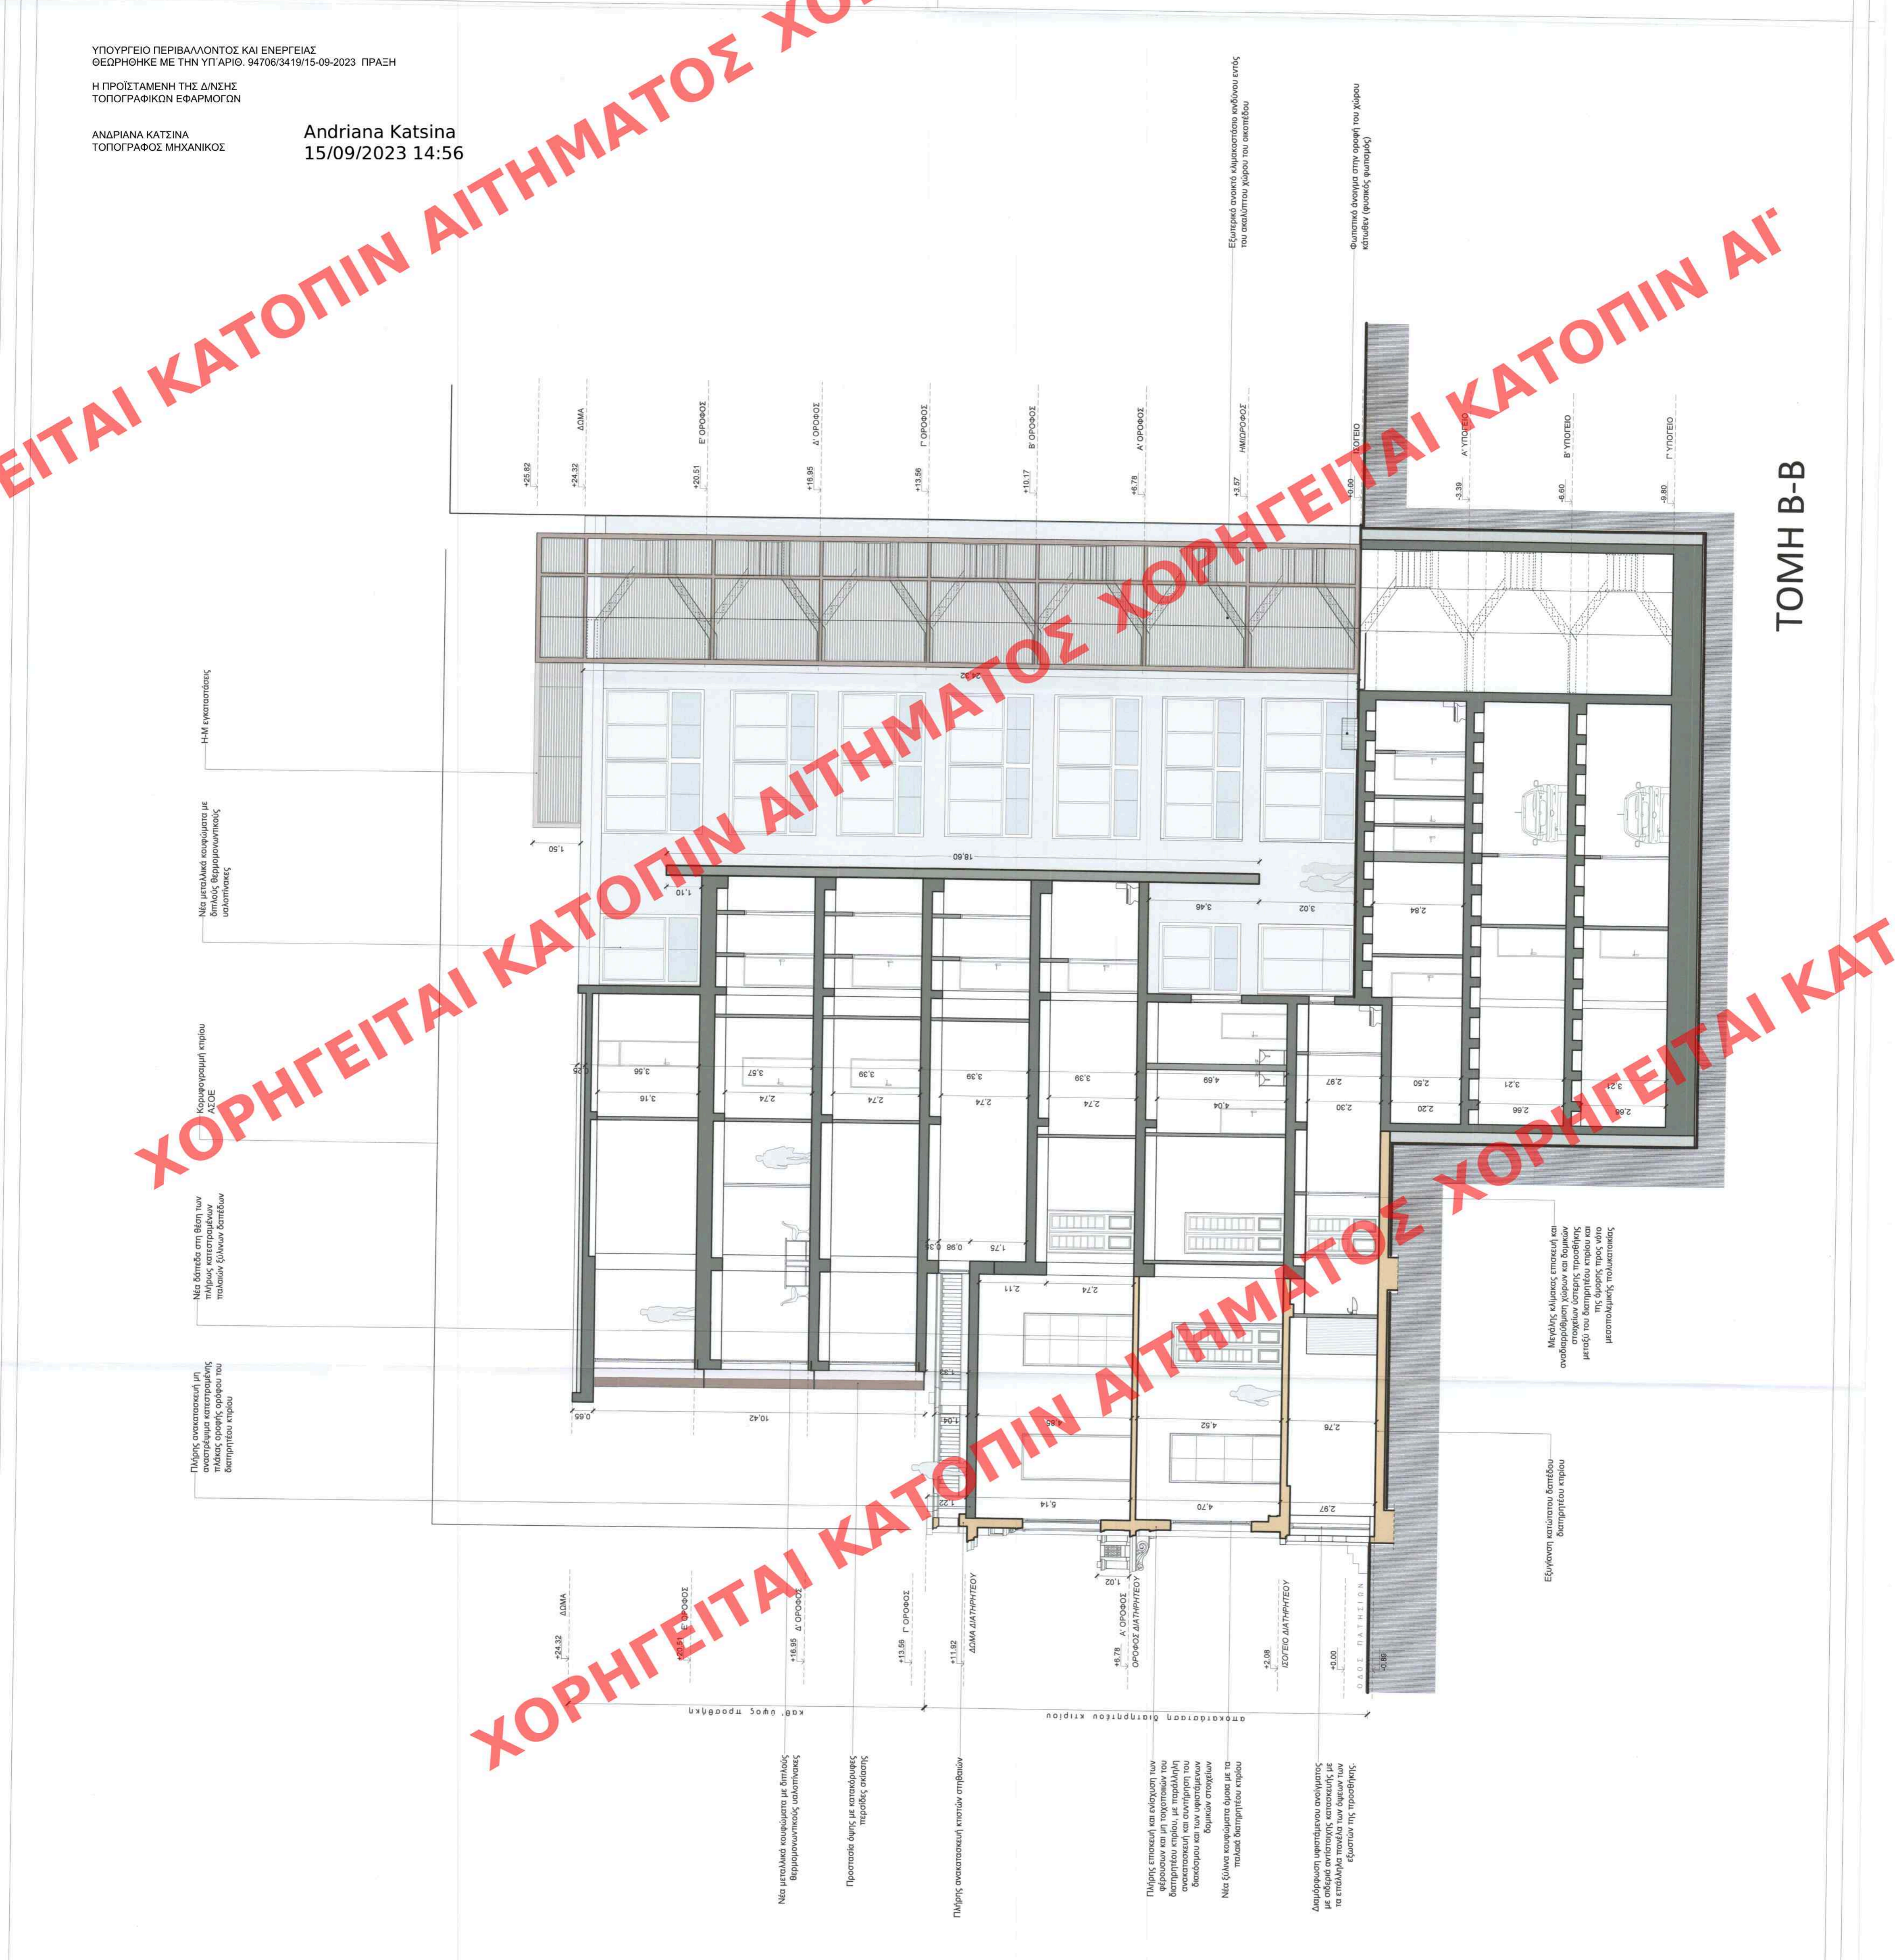
ΤΟΜΗ Β-Β

Πλήρης ανασταστική ή ανασταστική κατασκευή με κάλυψη οροφής ορόφου που διατηρείται κενό

Νέα δώματα στη θέση των παλιών καταπονήτων πλαισίων ξύλινων δαπέδων

Κραυνοπροστασία τμήρου Α.Σ.Δ.Ε.

Νέα μεταλλικά κορμίσματα με βελτιωμένη απορροφητικότητα

Η.Μ. εγκαταστάσεις

Επίπεδο οροφής ορόφου που διατηρείται κενό
